# Badania termograficzne budynków jako podstawa skutecznej termomodernizacji

Dr inż. Jan Bobkiewicz – Pracownia Budowlana  
PROJEKT SERVICE SZCZECIN Sp. z o.o.,  
www.prabud.pl e-mail: prabud@office.net.pl

Pomiary termiczne budynku Wydziału Budownictwa i Architektury Politechniki Szczecińskiej mieszczącego się przy al. Piastów 50 w Szczecinie, stanowią pozytywny przykład prawidłowego podejścia do procesu termomodernizacji. Przedmiotowy budynek jest złożoną bryłą o trzech i czterech piętrach. Dach budynku stanowią płaskie połacie pokryte papą. Stropy oraz biegi schodowe z płytami spocznikowymi zostały wykonane jako żelbetowe. Elewacje stanowią ściany murowane tynkowane, ściany murowane pokryte elewacyjnymi ceglami klinkierowymi oraz powierzchnie szklone. Budynek jest wykonany w dwóch częściach technologią tradycyjną: pierwsza część została wykonana w okresie międzywojennym, natomiast druga po roku 1970.

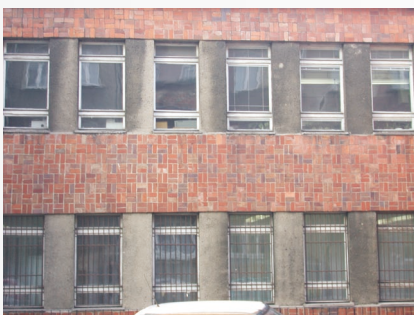
**Obraz termiczny oraz obraz graficzny wraz z histogramem i opisem powierzchni ściany budynku**

Strzałką brązową wskazano obraz termalny przegrody nadokiennej o temperaturze mieszczącej się w granicach od +0 °C do +3 °C. Strzałki: żółta, pomarańczowa i różowa wskazują powierzchnię ściany o temperaturze mieszczącej się w przedziale od +2 °C do +5 °C. Strzałką niebieską wskazano fragment powierzchni okna o najwyższej temperaturze +6 °C. Różnica temperatur powierzchni przegrody wynosi prawie 6 °C. Temperatura zewnętrzna wynosiła -8 °C. Prędkość wiatru nie przekraczała 0,3 m/s. Wilgotność względna powietrza wynosiła około 55 %.

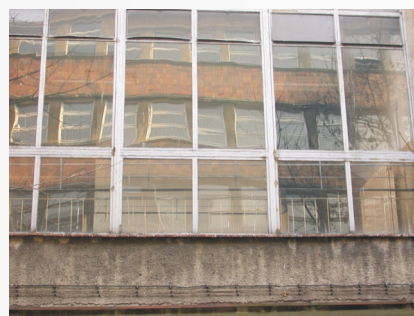
**Obraz termiczny oraz obraz graficzny wraz z histogramem i opisem środkowej części powierzchni ściany**

Strzałki różowa i żółta wskazują obraz termiczny poziomych pasów międzyokiennych żelbetowej i murowanej ściany o temperaturze w przedziale od -4 °C do +2 °C. Strzałkami białą i zieloną wskazano obraz termalny przegrody szklanej o temperaturze zawartej w granicach od +1 °C do +6 °C. Strzałka czarna wskazuje powierzchnię szklaną o najwyższej temperaturze ponad +6 °C. Różnica temperatur powierzchni przegrody (ścian i okien) przekracza 10 °C. Temperatura zewnętrzna wynosiła -10 °C. Prędkość wiatru nie przekraczała 0,5 m/s. Wilgotność względna powietrza wynosiła około 50 %.
